## **Orientierende Erkundung**

**B-Plan 58, Kellinghusen**

**ehem. Gärtnerei Kock**

**Luisenbergstr. 12, Kellinghusen**

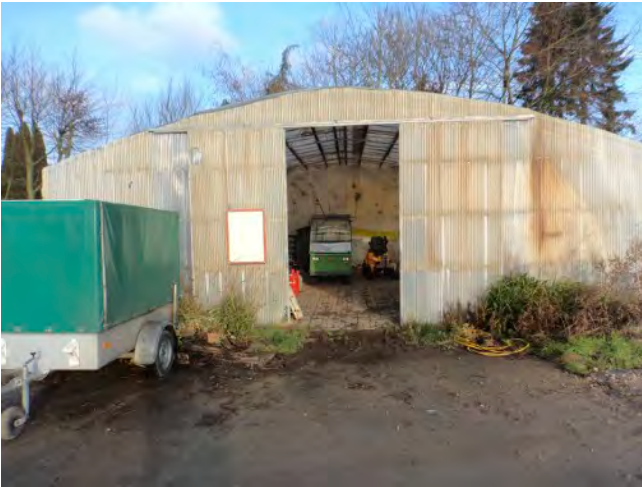
Foto 1: Leichtbauhalle im Nordwesten, Gerätelager, Boden mit Betonsteinen versiegelt, unauffällig.

Die 1965 errichtete Gewächshausanlage ist nach Norden durch einen Gewächshausanbau erweitert worden. Westlich angrenzend an die Gewächshausanlage waren kleinere Gebäude (Schuppen) sowie der HEL-Tank vorhanden. Nordwestlich der Gewächshausanlage ist eine quadratische Lagerleichtbauhalle noch vorhanden, in der Kleingeräte für die Gärtnerei gelagert wurden. Der Boden ist dort mit unauffälligem Betonpflaster versiegelt (Anl. 4, Foto 1).

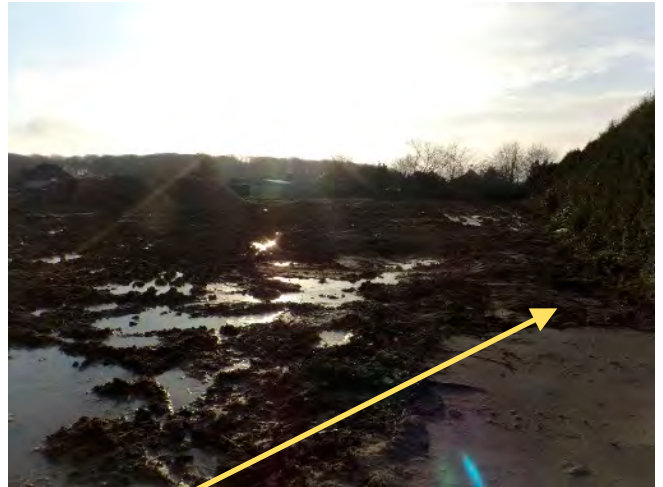
Foto 2: Blick nach Süden auf den Bereich des ehem. HEL-Tanks.

Die geschredderten Bauschuttreste aus dem Abbruch der Gewächshäuser und der Pflanztische lagern als Haufwerk auf der Fläche (Anl. 4, Foto 5 – am rechten Bildrand zu erkennen). Durch den Abriss ist der Oberboden stark durchwühlt, sodass die ursprüngliche Bodenschichtung nicht mehr vorhanden ist (Fotos 2 bis 6).

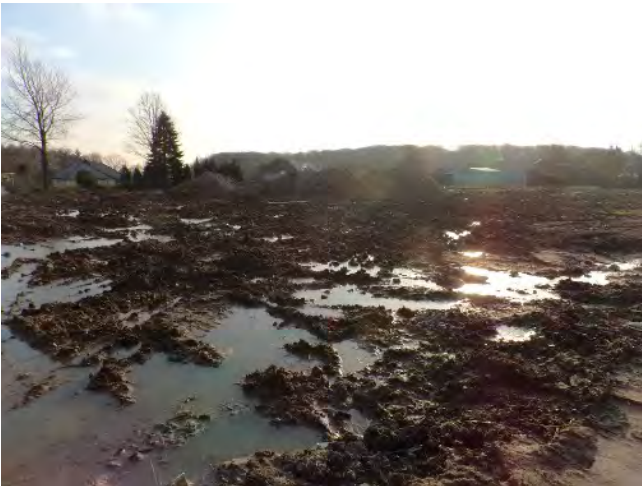
Foto 3: Blick nach Südost auf den Bereich des ehemaligen Hauptgewächshauses.

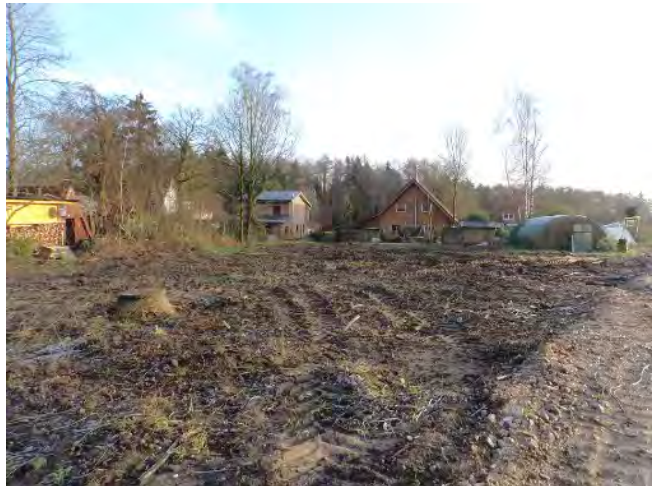
Foto 4: Nördliche Freifläche, teilweise Pflanzenanbau sowie Tannenschonung. Blick nach Osten.

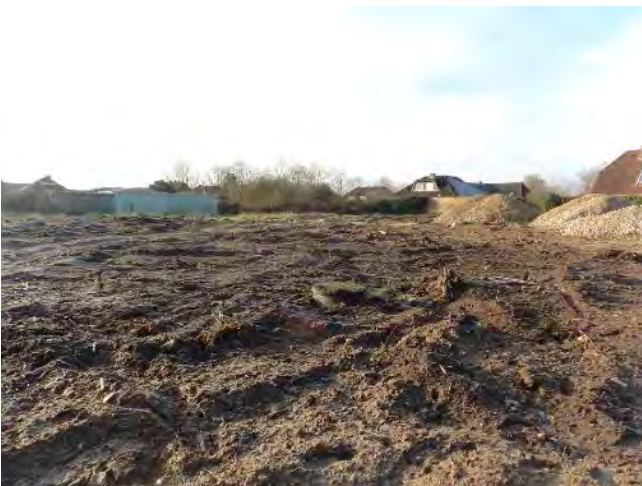
Foto 5: Blick nach Südwest über die Fläche.

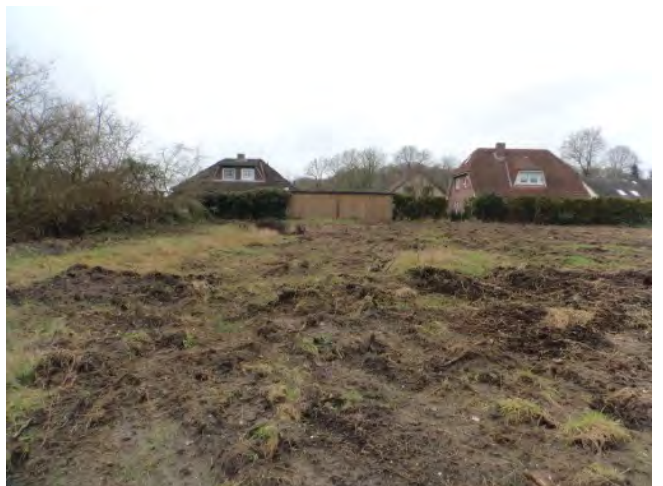
Foto 6: Blick nach West, Bereich ehem. Anbau im Freien

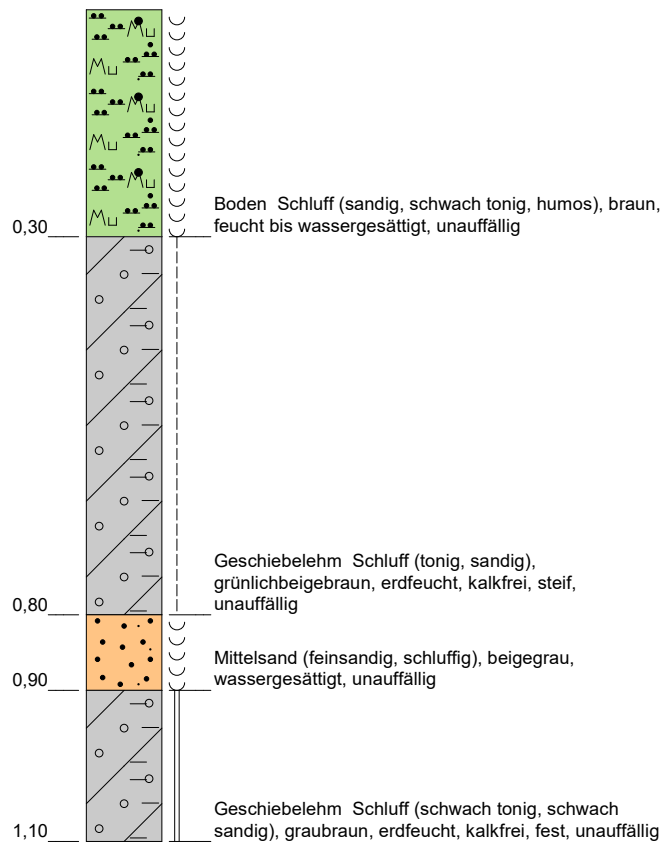
**679-OU1**

Die Sondierungen RKS4 und RKS5 erschlossen unter dem Mutterboden Mittelsand mit stark feinsandigen Einschaltungen. Bei der nur rund 24 m nördlich der Sondierung RKS5 vom Unterzeichnenden durchgeführten Sondierung OU1 wurde unter dem 0,3 m mächtigen Mutterboden zunächst bis 0,8 m u. GOK Geschiebelehm angetroffen. Bis 0,9 m u GOK war wassergesättigter schluffiger Sand, der bis zur Endteufe bei 1,1 m u. GOK von festem Geschiebelehm unterlagert wurde, anstehend (Anl. 5).

Grundwasser wurde nicht angetroffen. Lediglich bei Sondierung OU1 und RKS2 waren geringmächtige wasser-gesättigte Sandeinschaltungen im bzw. zwischen den Geschiebelehmschichten zu verzeichnen (Stauwasserhorizonte), die keinen zusammenhängenden Grundwasserleiter bilden.
