Orientierende Erkundung

der Altlastenverdachtsfläche

Lindenstraße 19,

Kellinghusen

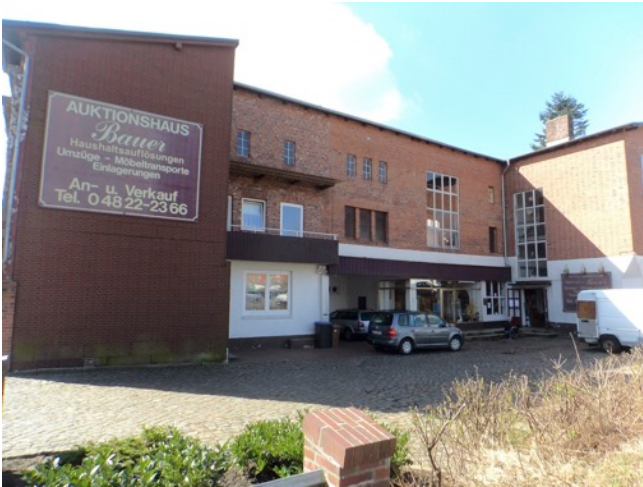
Foto 1: Nord-Ansicht Gebäudebestand, linker Teil Wohnhaus, rechter Teil Gewerbenutzung.

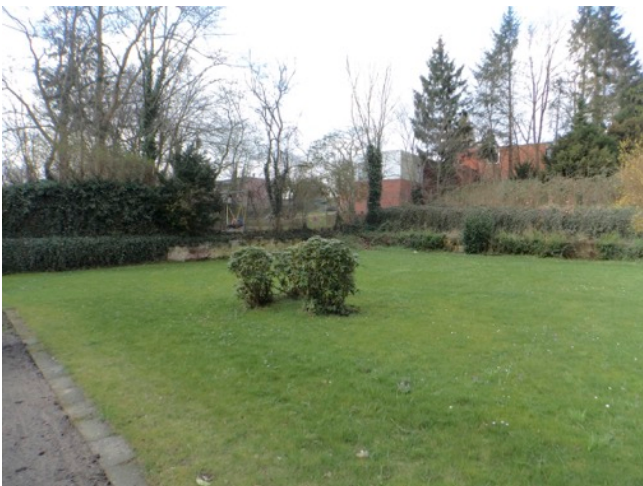
Foto 3: Westlicher Grundstücksteil Privatgartennutzung, im Hintergrund Hang mit noch vorhandener Mauer der ehem. Lederfabrik

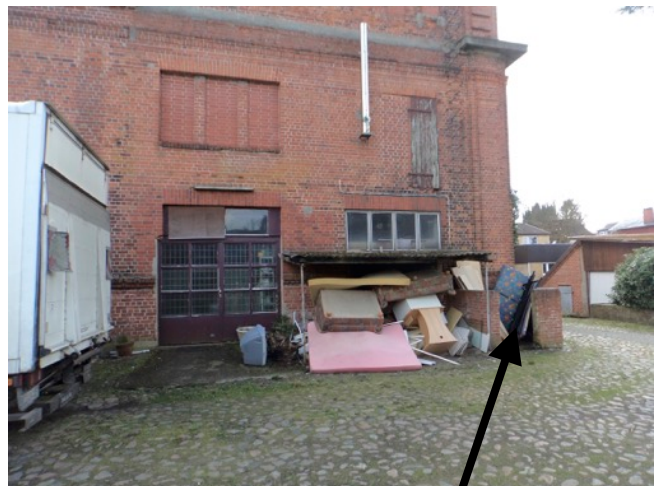
Foto 4: Blick nach Osten auf die Westwand des Gebäudes mit ehem. Lager für PER-haltige Abfälle der Reinigung

Laut dem Grundstückseigentümer XXXXXXXXXX (Auskunft vom 23.01.18), wurde in dem kleinen, an der Ostwand angebauten ummauerten Bereich PER-haltige Abfälle der Chemischen Reinigung gelagert (Foto 4). Die Abstellfläche ist mit Betonboden versiegelt.

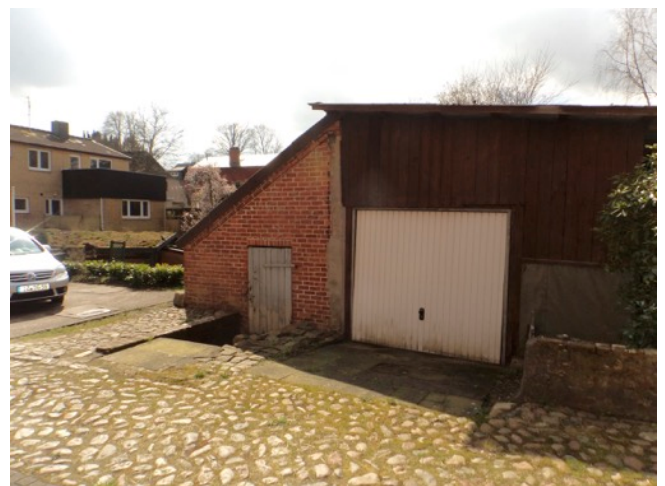
Foto 6: Schuppen südlich des Gebäudes

Südlich des Gebäudes befindet sich ein einfacher Schuppen (Foto 6) mit Garage. Unmittelbar nach Osten angrenzend ist die 1961 stillgelegte Klärgrube noch vorhanden (Foto 7). Südlich angrenzend verläuft der verrohrte ehem. Färbegraben, in den ursprünglich die Abwässer eingeleitet wurden. Der verrohrte Graben liegt etwa 2 m tiefer als das Gelände.

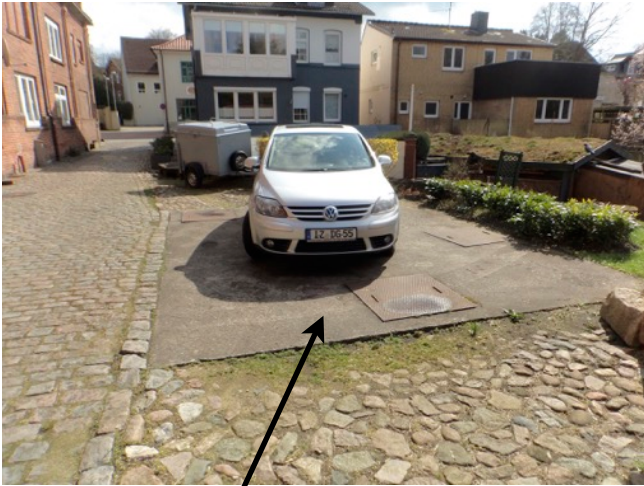
Foto 7: Ehem. Klärgrube.

Bei der Klärgrube wurden aus den Sondierungen GWM3 und DP1 Bodenproben aus stark schluffigen Bereichen der Auffüllung aus Tiefen zwischen 2,2 und 2,75 m entnommen, um den potenziellen Austrag von CKW durch Undichtigkeiten des Klärbeckens zu erkunden. Bei DP1 erfolgte zusätzlich eine Beprobung der Torfmudde in 4,6 m Tiefe, die auf Grund des hohen organischen Anteils ein möglicher Anreicherungsort für CKW sein könnte.

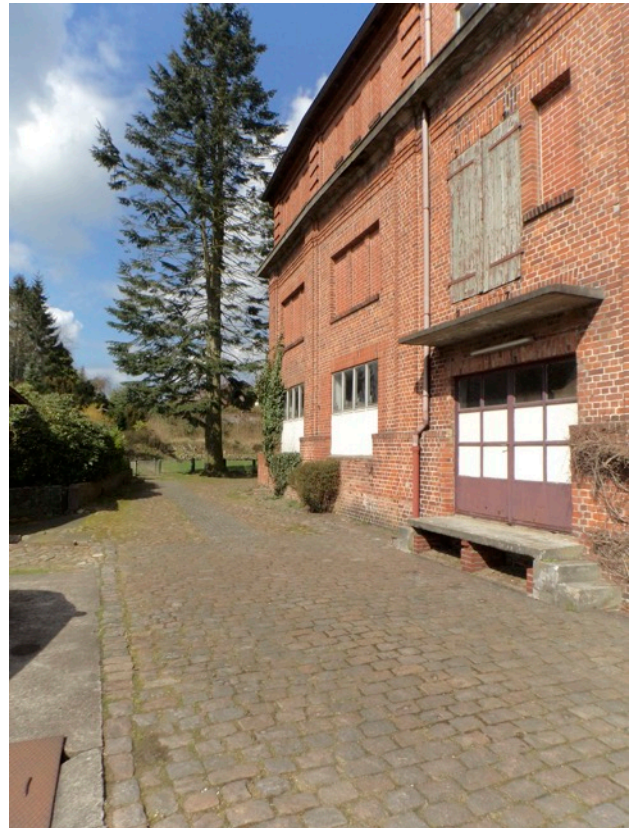
Foto 8: Ehem. Eingang der Chemischen Reinigung.

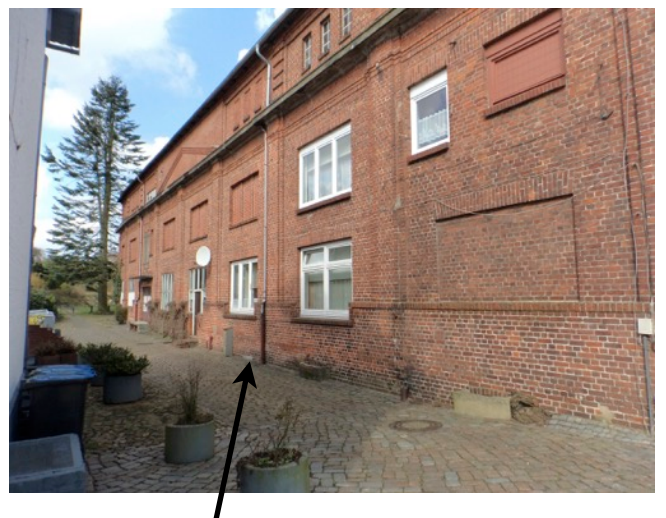
Foto 10: Kanalschacht für Abwasser nach 1964

Der heutige Abwasserkanal verläuft unmittelbar an der Südseite des Gebäudes zu der östlich liegenden Straße (Foto 10).

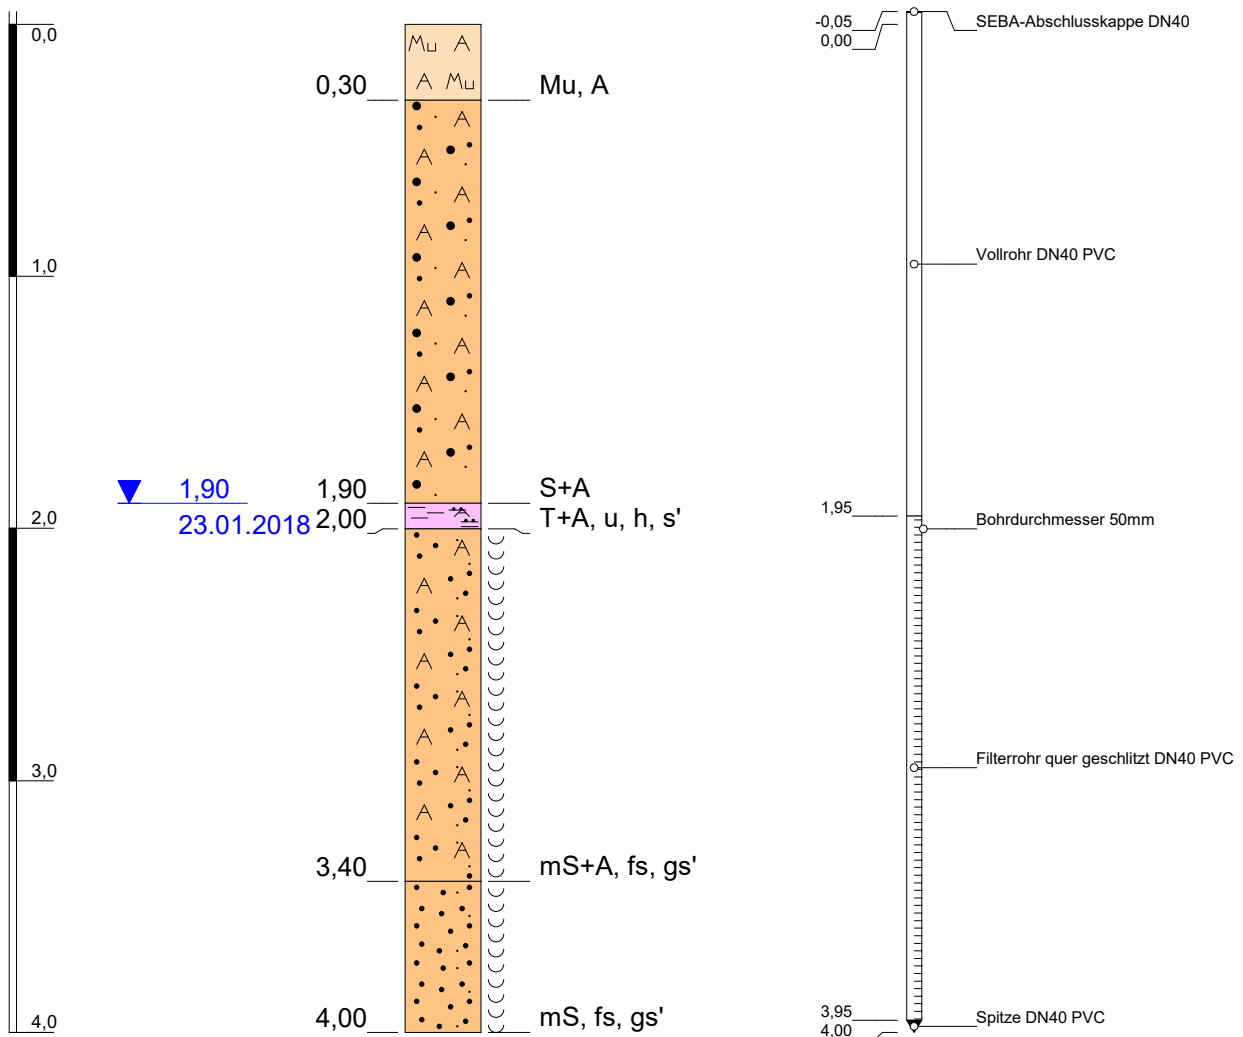
592-GWM1

Bei Messstelle GWM1 sollte nach Bauakten zur Zeit der Lederfabrik ein Wohnhaus gestanden haben. Die Sondierung diente der Ermittlung der Grundwasserfließrichtung und ggf. der Erkundung des Grundwasseranstroms. Bei GWM1 wurde jedoch eine organoleptisch auffällige Auffüllung (PAK-Geruch, Lederreste) abgeschlossen, sodass sich hier entweder ehemals Betriebsteile der Lederfabrik befunden haben müssen oder Material aus dem Abbruch der Gebäude der Lederfabrik dort abgelagert wurde. Es wurden daher auch Bodenproben von GWM1 auf MKW, PAK und Schwermetalle sowie Phenole untersucht.
